ニューヨークにおける改修事情（続）

水白建築設計室 水白 靖之

「グッゲンハイム美術館 大規模修繕工事の7年目点検」

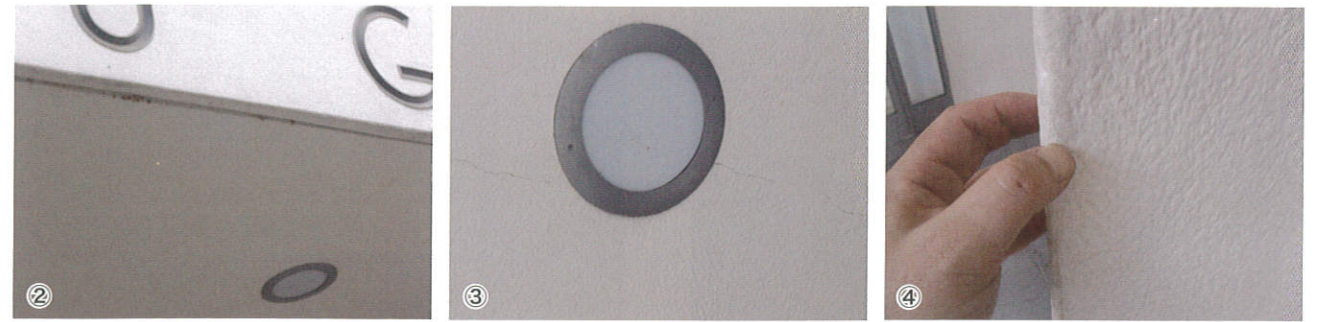
写真②～④ グッゲンハイム美術館細部（2015年に筆者が撮影）

改修工事から7年、昨秋訪れた美術館の外観は、建物の特徴である真っ白な外壁が綺麗で、良好な状態にあるように思われました。少なくとも大通り（フィフス・アベニュー）を挟んで隣接するセントラルパークから見た時は、眩しく感じる程でした（写真①）。しかし、いざ建物に近づき「点検」を始めてみると、底の上裏面に内部鉄筋からの錆汁が原因と思われる汚れや、開口部（照明器具）回りのひび割れが目に入ってきました（写真②・③）。実はこれらの不具合は、本会報14号の7頁に掲載した写真にもあるように、改修工事の中で把握できていた、また、確実に補修すべき事象だったと思われる。これらが修繕工事の「瑕疵」に該当するのだろうか、

一方、外壁塗膜については、チョーキング現象もなく、良好な状態でした。改修工事で新たに施された塗膜は、ひび割れに対する追従性を重視した弾性塗料によるものだったこともあり、エントランス回りの壁面の、人の手や物が触れやすい部分に、僅かながらの汚損が見られた程度でした（写真④）。

残念ながら知る術はありませんでしたが、しっかりとした工事（または工事監理）を実施することで防げていたかも知れません。

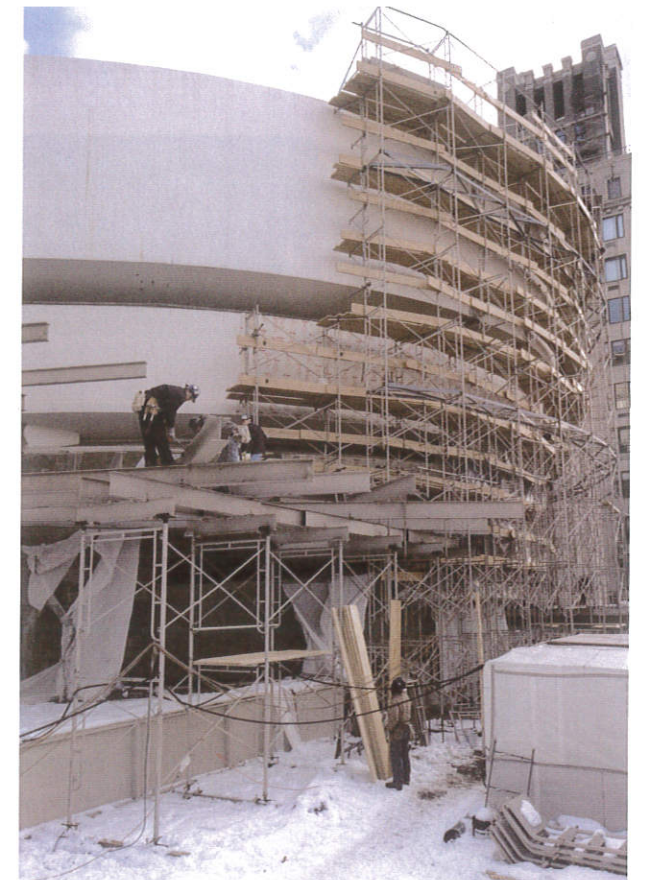
写真⑤ グッゲンハイム美術館改修時の足場設置状況
(2005年、グッゲンハイム美術館50周年記念誌より)

写真⑤のように、グッゲンハイム美術館の改修工事の際にも、日本の枠組足場と殆ど同じ形状の仮設足場を設けていました。現地では「パイプ・ステージング」と呼ばれていて、1スパンの高さは約2m、作業台の幅は1m程と、体格の大きな欧米人（もっとも、ニューヨークの建設現場で働く人の中には、背丈が平均的な日本人と変わらないメキシコや中国からの移民が多いのですが）に合わせた規格が多いようです。さらに日本の安全基準と同様、作業床のまわりには「トゥ・ボード」と呼ばれる巾木や、手摺の設置が義務付けられているようです。

設ステージ」の下を通ることがあります。このステージは、仮設枠組足場を受ける目的だけで設置されたものではありません。写真⑧の移動昇降式足場の現場にも見られますし、グッゲンハイム美術館の工事の際も、足場の外側に設置されているのがわかります(写真⑤、手前の鉄骨梁材の部分)。マンハッタンを離れると、歩道(公道)との間に十分なスペースを設けて建てられた建物も多くなってきますが、写真⑫・⑬の21階建て集合住宅の改修現場(枠組足場は設けずゴンドラでの工事)でも、歩道の上にステージが組まれています。

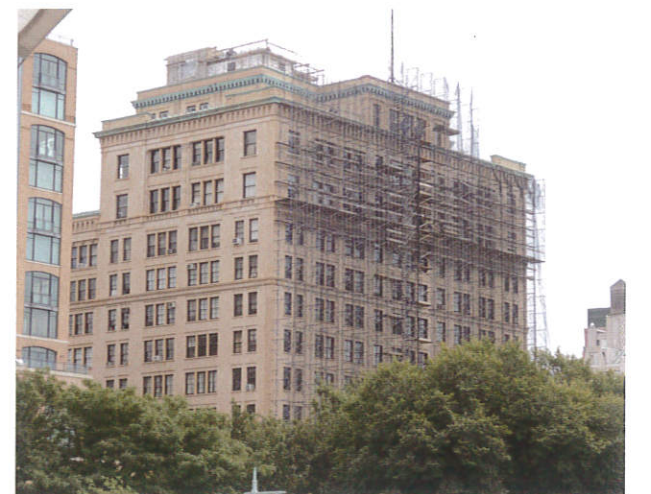
写真⑥ Bell Telephone Laboratories Complex (2015年に筆者が撮影)

日本と同じ形状のアメリカの枠組足場ですが、写真⑥のように、枠材の全てに作業床を設けるのではなく、必要な箇所のみ設置している場合も多く見られます。また、この写真の足場には、既に飛散防止用のメッシュシートが貼られていますが、かなり透過性が高いものようです。ニューヨークの改修現場においても、黒色メッシュの普及率は高く、青色

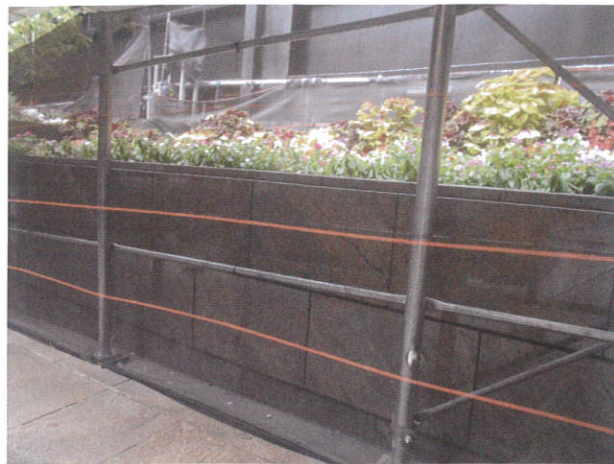
写真⑦ マンハッタン、ダウントウン地区のビル改修現場にて (2015年に筆者が撮影)

や緑色のシートもよく目にはしますが、白色メッシュは殆ど見掛けません。また、昨秋の訪問時には、多くの工事現場でオレンジ色のラインの入った黒色メッシュシート(写真⑦)を見掛けました。暗い時間帯にメッシュシートそのものの視認性を高める目的で用いられているようです。

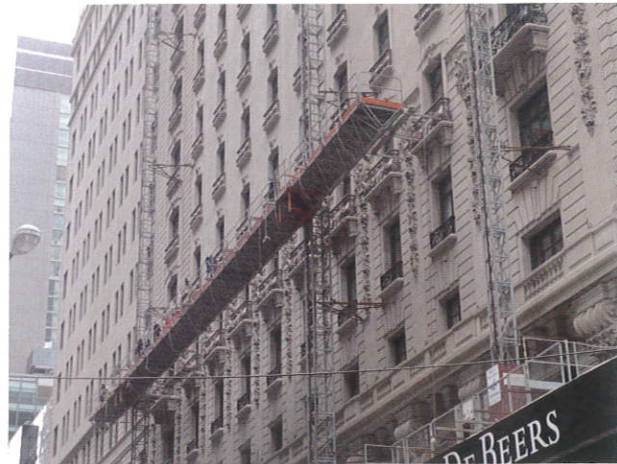
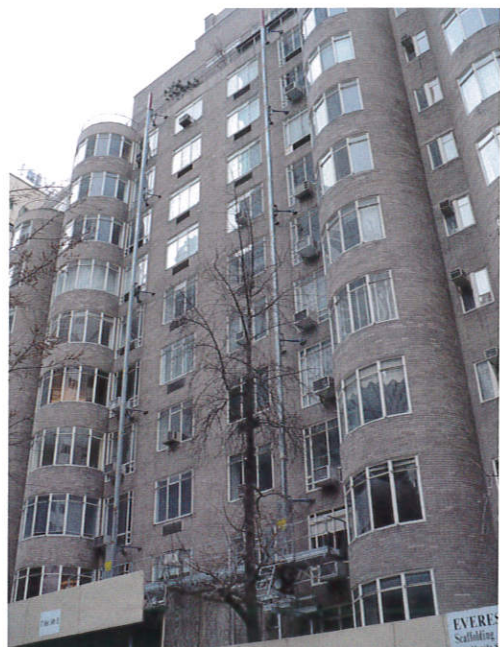
写真⑨ マンハッタン、ミッドタウン地区にあるホテルの外装補修現場にて (2010年に筆者が撮影)

写真⑧ ロックフェラー・アパートメント (2009年に筆者が撮影)

2~3階建ての戸建て住宅の改修の場合には、日本でいうところの単管や丸太を用いた足場も見られますが、中高層の工事現場では枠組足場が圧倒的に多く、また軽微な補修工事の場合には、吊りゴンドラも多く用いられています。また、日本の超高層マンションの改修で多用される移動昇降式足場も、外壁に装飾(出っ張り・引っ込み)の多い高層建築の場合に、しばしば見かけることができます(写真⑧・⑨)。写真をよく見ると、ゴンドラの先(作業床と建物外壁との間)に「補助」の作業床を受ける鋼材が伸びていますが、見るからに危険そうです。「何

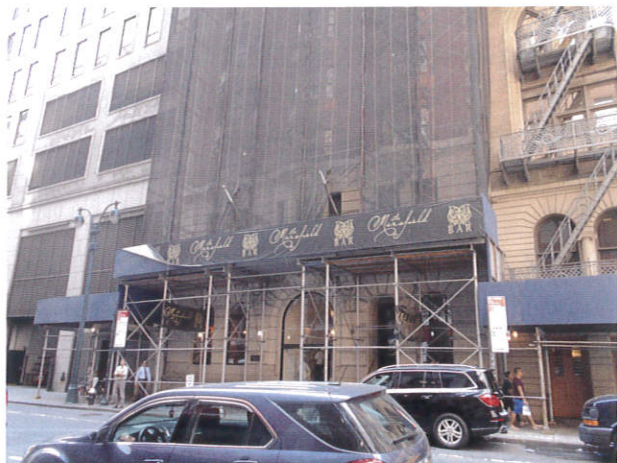
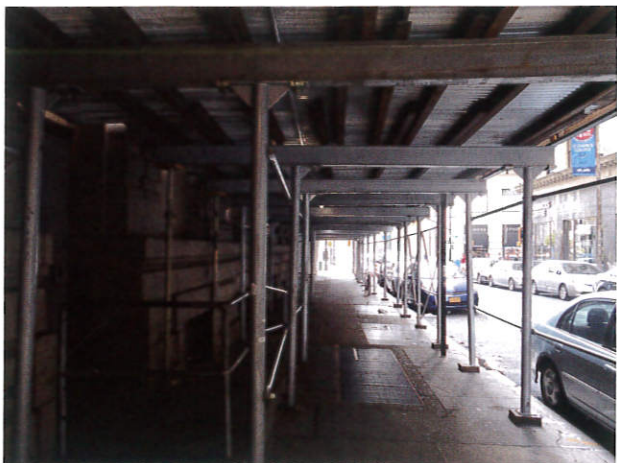
写真⑩ ザ・マンスフィールド・ホテル (2015年に筆者が撮影)

写真⑪ sidewalk sheds の例 (2015年に筆者が撮影)

一方で、これはニューヨーク市の場合だけなのかも知れませんが、日本の仮設工事では「過剰」と思える程の義務付けられた安全対策があります。碁盤目状の道路とそのサイドウォーク(歩道)に隣接する形で建物があるマンハッタンを歩いていると、よく改修工事の現場に遭遇し、写真⑩・⑪のような「仮

これは「サイドウォーク・シェッズ(sidewalk sheds)」と呼ばれるもので、工事現場からの落下物から歩行者を保護する目的のものですが、高さ40フィート(約12.2m)以上の建物の新築・改修工事を実施する場合、歩道までの距離に関わらず、設置が義務付けられているものなのです。この「仮設上屋」は、その構造や寸法、耐荷重の基準も定められています。日本の改修現場の場合、写真⑫のように建物から歩道まで20m近く離れているような事例では、防護棚を設けることも無いでしょうから、少し過剰ではと感じるかもしれません。

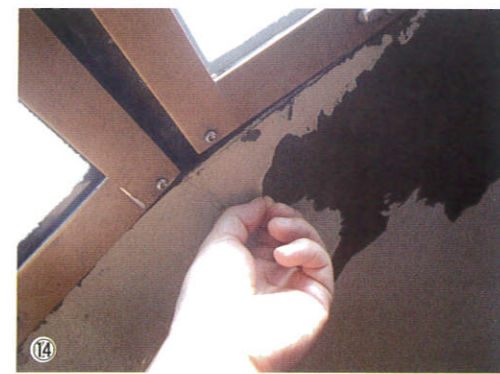
写真⑭・⑮ 自由の女神の頭部展望室内部 (2015年に筆者が撮影)

写真⑭は、ニューヨークの象徴、自由の女神の最上部にある展望スペース(王冠の部分)の内壁の塗装の剥がれです。世界遺産を傷つけることはいけないことですが、少しだけ引っ張ってみると大変良く伸びました。もっともこの展望室は、空調設備が扇風機のみで、金属板でできている女神の「頭皮」に断熱材が施されているわけでもなく、「頭皮」の熱膨張と収縮を考慮して、弾性塗料が採用されているのかもしれませんが(写真⑮、展望室の天井=「女神の頭皮」の裏側、中央に見えるのはスプリングラヘッド)。

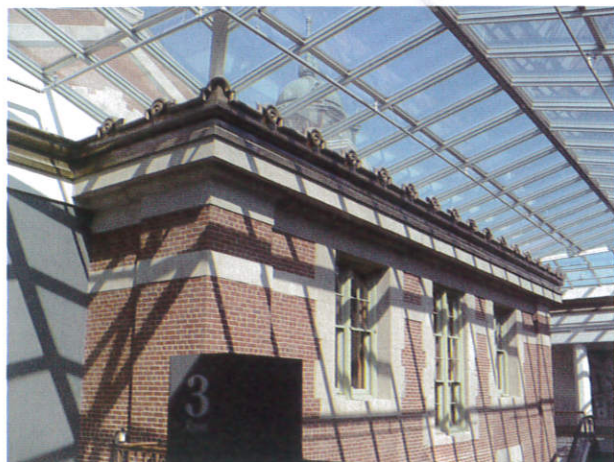
写真⑳ エリス島移民博物館トップライト部分（2015年に筆者が撮影）

博物館の内部には、当時の移民の苦悩を伝える写真や展示品が多くありますが、改修工事の様子を伝えるコーナーもあり、興味深いものがあります（写真⑭～⑱）。また、博物館へのコンバージョンの際に屋根の部分をトップライトに改修している箇所（写真⑳）も見ることができるので、修繕工事の関係者にとっては興味深い建物といえるでしょう。

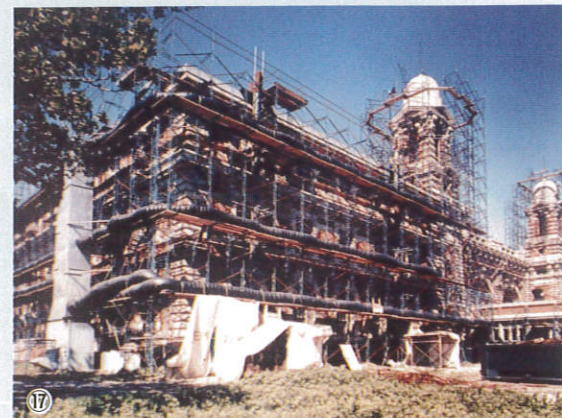
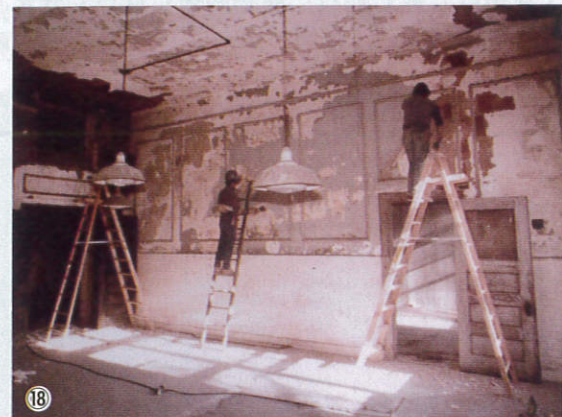
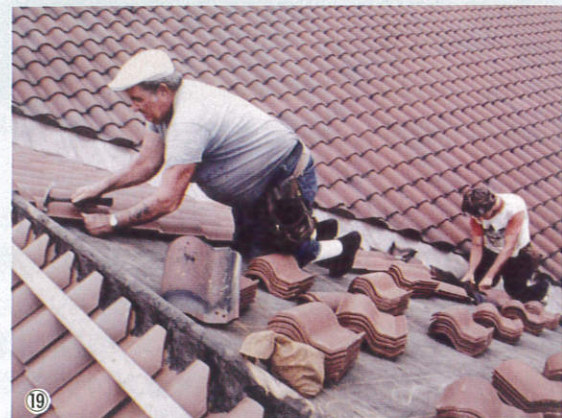
写真⑭～⑱ エリス島移民博物館内に展示されているパネル写真（改修工事）（2015年に筆者が撮影）

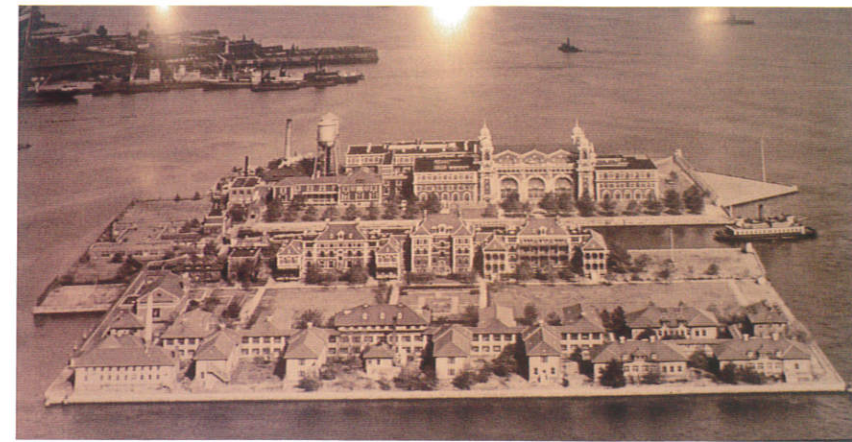
写真㉑ エリス島移民博物館内に展示されているパネル写真（1945年当時のエリス島全景）（2015年に筆者が撮影）

当時の建物群の半分以上は、未だ放置されたままです。写真㉑は1945年のエリス島の全景ですが、写真の奥の最も大きな建物が現在の博物館で、他の建物は現存するものの、内部は荒廃していて非公開となっています。

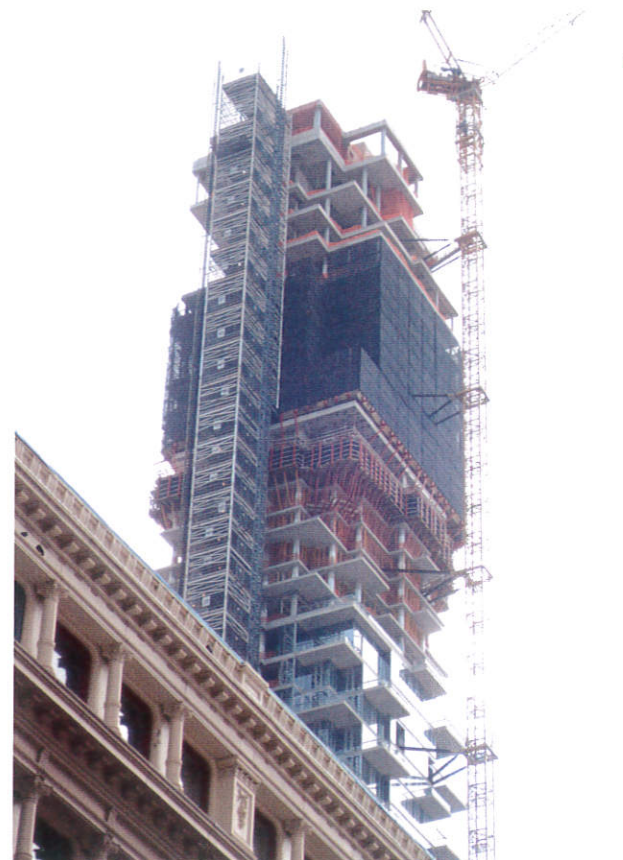
写真㉒ 工事中のヘルツォーク&ド・ムーロン設計タワー型マンション（2015年に筆者が撮影）

年完成予定のヘルツォーク&ド・ムーロン設計60階建てタワー型マンションがあります（写真㉒・㉓）。スイスに事務所を置き、現在も脚光を浴び続けているこの建築家ユニットは、「鳥の巣」と呼ばれた北京オリンピックのメインスタジアムを設計したことで有名ですが、将来、この超高層マンションに修繕が必要となった際、どのように仮設工事をおこなえばよいのか、と心配になってしまいます。

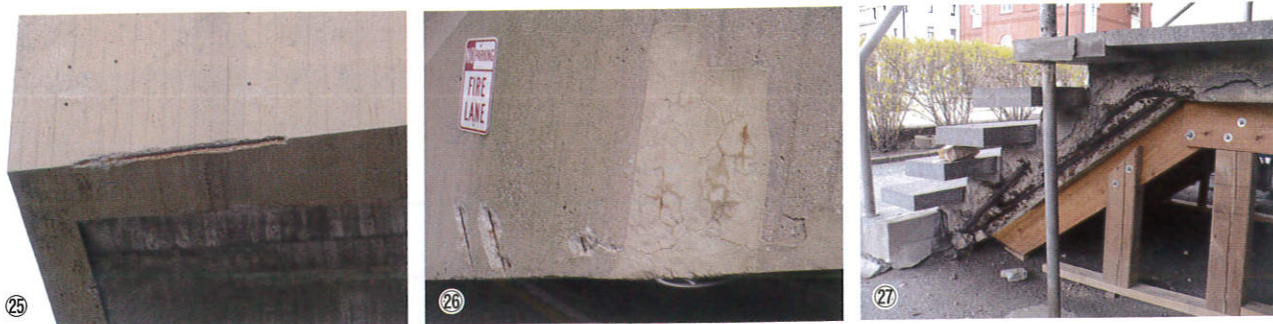
写真㉕～㉗ Begrisch Hall 躯体の不具合(鉄筋曝露、補修跡の再発、2008年に筆者が撮影)

の建物も増えてきています。マルセル・ブロイヤーが設計し、1961年に名門私立ニューヨーク大学の学生センターとして完成した Begrisch Hall (写真⑳)は、現在、ブロンクスの市立コミュニティカレッジの建物のひとつとして継承されています。しかし、公立大学ゆえの資金不足のためか、そのコンクリート打ち放し仕上げの建物に不具合が多く見られました(写真㉕～㉗)。私が留学中、レポートの題材として、このホール「修繕計画」を立てただけに、今後も注視していきたい建物のひとつです。

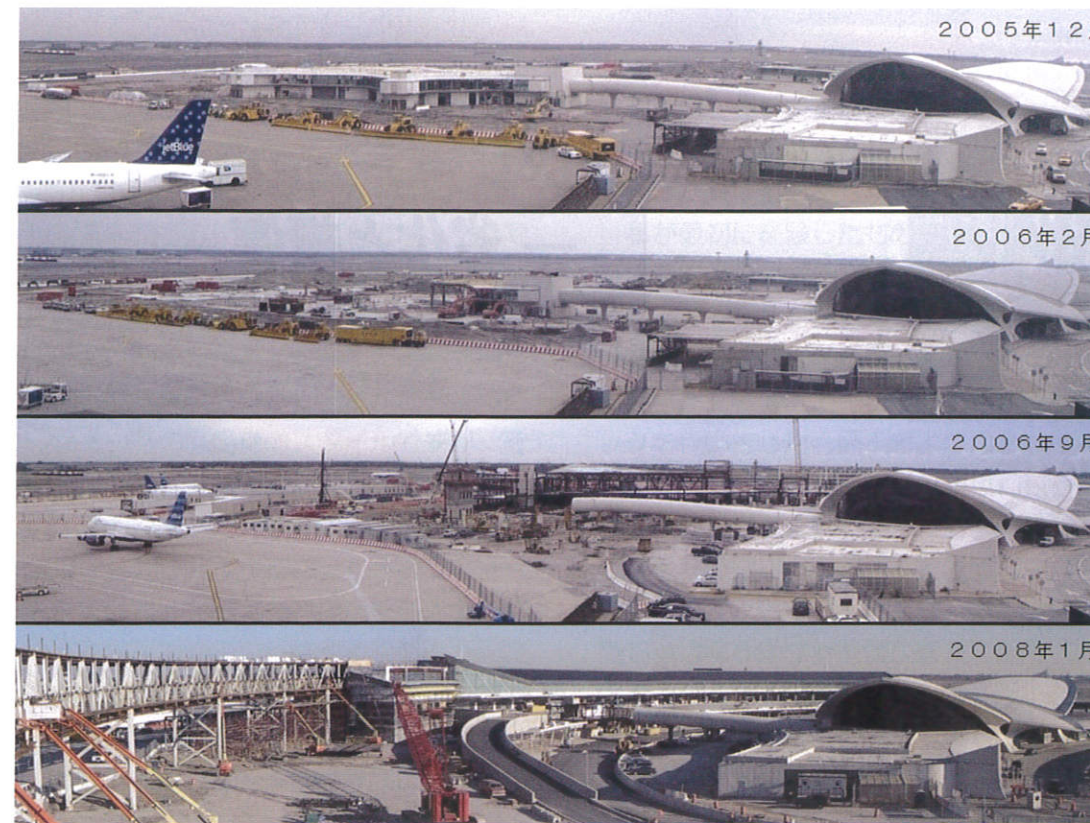
写真㉙ 第5ターミナル改修工事の写真(撮影: Ian A. Duncan)

ヨークの歴史的建造物(ランドマーク)に指定されており、その外観は永久的に保存されるものの、「トランペット」と呼ばれた乗降口(駐機場、エプロン)部分は解体されています(写真㉙、左側の部分が乗降口で、解体され新しいターミナルビルが建てられ

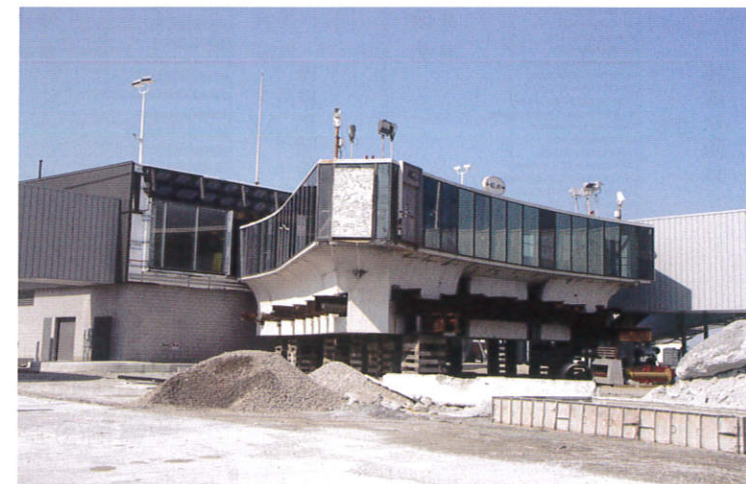
写真㉚ 曳屋工法により一部保存された「トランペット」(撮影: Ian A. Duncan)

た)。保存運動の甲斐もあって、その一部は曳屋工法によって移築されましたが(写真㉚)、現在はメインのセンタービルがホテルとして生まれ変わろうとしています(写真㉛)はインテリアの状態。
