## ニューヨークにおける改修事情

水白建築設計室 水白 靖之

### 50年目を控えての大規模改修

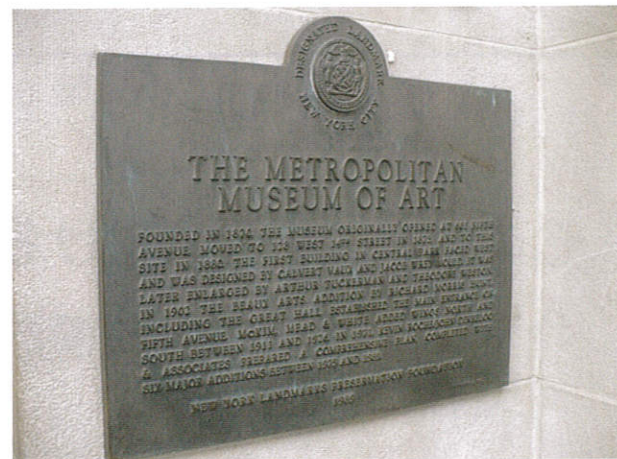
写真① ニューヨーク市の指定ランドマークに掲げられるプレート。

私が学んだ大学の教授が「古都ニューヨーク」を語る上で、「2パーセント」という数字をよく口にしていた。日本では文化庁や地方自治体が所管する、指定文化財という制度があるが、ニューヨークでは市が指定する「ランドマーク」というものが、この一つに該当する。実は、ニューヨーク市内に建つ全ての建物(戸建住宅から商業ビル、工場まで)のうち、約2%にあたる不動産が「ランドマーク」に指定されているのだ。建物だけでなく、公園やモニュメントもランドマークと成り得るし、街区をまとめて指定するケースもあるが、「50棟に1棟が文化財」という都市ニューヨークは、やはり古都だと言えよう(写真①、写真②)。

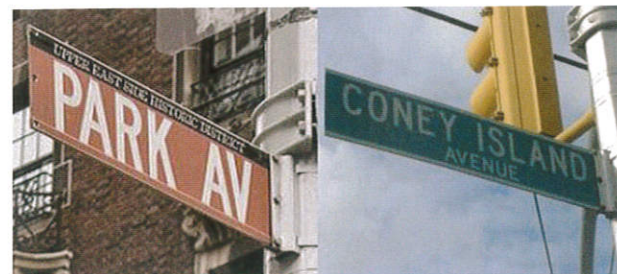
写真② 歴史地区(historic district)に指定された地域の通りの標識は茶色(左)。一般の地区は緑色(右)。

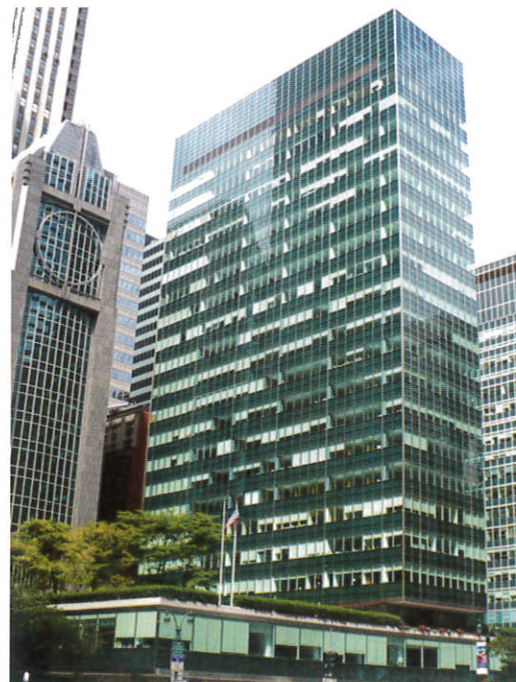
写真③ レバーハウス(Lever House)。1952年竣工。設計はSOM(スキッドモア・オーウィングス&メリル)。市内初のガラス・カーテンウォールのビル。2001年に、スチール製フレームとガラス等、全てのカーテンウォール部材が、ステンレス製の枠と新しいガラスに更新されている。

ニューヨーク市のランドマークに指定されるには、対象物が「建築的・歴史的に価値がある」ことは当然ながら、「築30年以上」経過していることが必要だ。エンパイア・ステート・ビルも指定されているし、ニューヨークで最初にガラス・カーテンウォールを採用したビルと云われる「レバーハウス」(1952年築:写真③)もランドマークだ。ランドマークの建物は、法的に保存が義務付けられているため、人為的に取り壊すことは出来ないし、修繕や改良工事を施す際にも、特別な許可が必要だ。

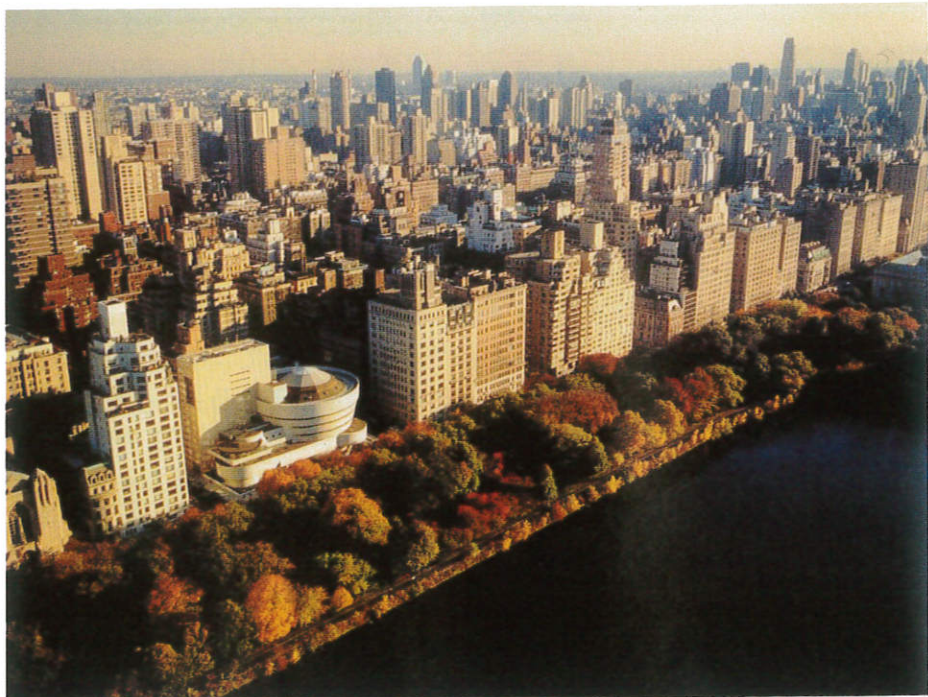
写真④ 空から見たグッゲンハイム美術館。写真右下側の大きな池のある部分が、セントラルパーク。(出典：The Solomon R. Guggenheim Museum by the Solomon R. Guggenheim Foundation, 1994)

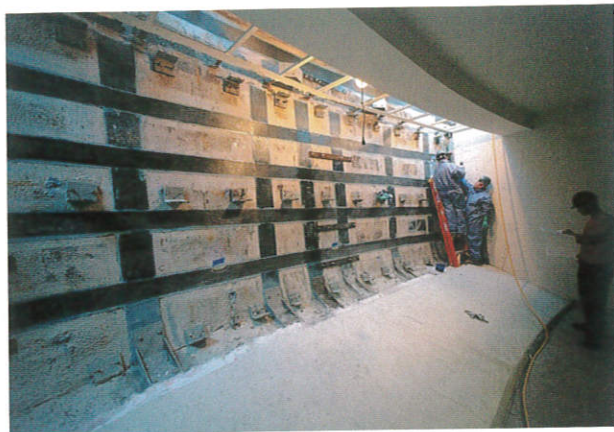
写真⑨ ロタンダの内側の躯体壁に施された、炭素繊維プレートによる補強。(出典：The New York Times, 2007/09/10)

17ヶ月に及ぶ調査の結果に基づき、新設するエキスパンションジョイントの本数や位置、ひび割れの改修材料、仕上塗料を決め、またコンクリート強度に不足が見られた上層階には、壁の内側から炭素繊維プレートによる補強(写真⑨)を施すこととした。トップライトのガラスをペアガラスに取り替えたり、結露が生じていた壁面に断熱材を「内側」から充填したりするといった、断熱性能の改善も図られることとなった。

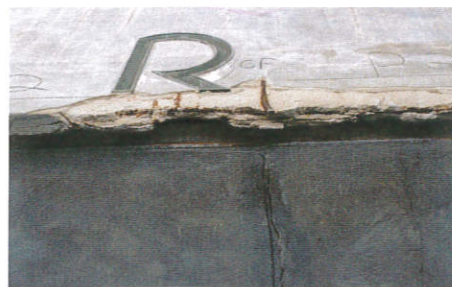
写真⑬ エントランス部上裏、先端部の水切溝付近に見られる錆鉄筋の露出。

態だった。写真⑩のひび割れ等調査図や、実際のひび割れや鉄筋曝露(写真⑪～⑬)を見ると、確かに経年劣化は否めないものの、築50年の建物としては、状態は良いのではという印象を持った。老体のフランク・ロイド・ライトが、工事監理を厳しく行った結果なのかも知れない、と想像もした。ちなみにライトは、この建物の新築時としては珍しかった(らしい)弾性塗料を仕上材として用いており、今回の改修工事では、さらに高弾性の塗料で仕上げられている。建物改修の第一人者達の英知と努力により、改修工事の計画は難なくランドマーク委員会でも承認され、工事も順調に進んでいたが、実はこの塗装に関してだけ、委員会で一悶着があった。

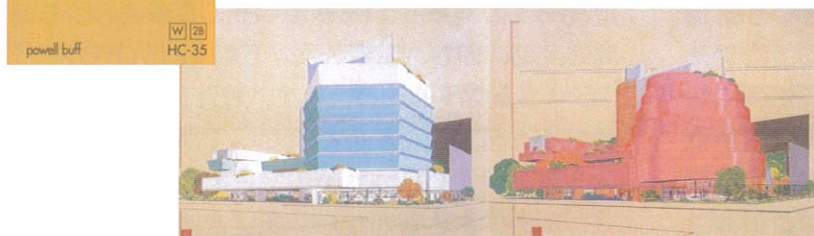
写真⑮ 初期の段階でのライトによるスケッチ。左が1943年、右が1944年。(出典：The Solomon R. Guggenheim Museum, by the Solomon R. Guggenheim Foundation, 1994)

を含め美術館を知る多くの人々は、この美術館が「白い」建物であるとの感覚を持っているだろう。実際に、改修工事によって剥がされた塗膜のトップコートは、僅かに灰色がかった白だった。ところが、ライトの建築に詳しい市民団体から、「この際、ライトの意思を尊重し、新築時の色であるパウエル・バフ(写真⑭のような淡い茶系の色)に戻すべき」という意見が出たのだ。現状色の「白」での改修を希望し、「グッゲンハイムの色は白だという感覚は、この美術館を知る市民はじめ世界中の人々が持っている」と主張する美術館。それに対し市民団体は、「ライトは、当初から有色を望んでいた。それを説明付けるように、実在する彼のスケッチの多くが有色だ(写真⑮)」と論じ、委員会は紛糾した。結局、委員会のメンバー達は、新築後僅か数ヶ月で塗り替えられてしまった設計者の意図した色ではなく、多くの人々が持つこの美術館のイメージ色である「白」で許可した。

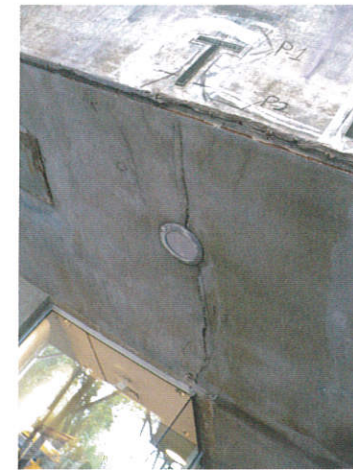
写真⑪～⑬ (2007年に筆者が撮影)

写真⑫ エントランス部付近、上裏面のひび割れと先端部に見られる錆鉄筋の露出。
